トラブルシューティング（スイングドア④）

扉がグラグラする

（該当機種：）標準ヒンジ仕様 SCP-3, SCP-5, SCG-1, SCG-3, FCG-1, FCG-3, SCPR-3, SCGR-3, AL-3, ED-3, FR-3, VP-3, PP-3, LWP-3

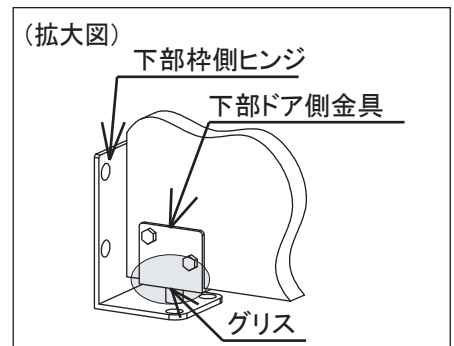
→1【下部ヒンジピンが折れている場合】

⇒扉下部の枠側ヒンジの折れやビスの緩みの可能性があります。

下部の枠側ヒンジピンが折れているか、または床面側固定ビスの緩みや抜けがないか、確認してください。

交換が必要です。

床面側固定ビスが抜けている場合、床面穴が広がってしまってビス固定できないケースが多く見られます。その場合は、下部枠側ヒンジを交換する必要があります。

お近くの弊社営業所または下記フリーダイヤルへ連絡をお願いします。

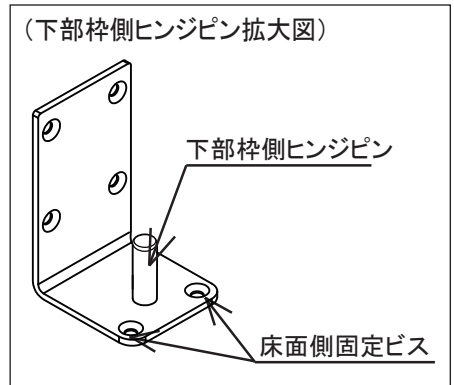
→2【床面側固定ビスが緩んでいる場合】

増し締めできない場合は、床面穴が広がってしまっている可能性があります。

増し締めをしてください。

お近くの弊社営業所または下記フリーダイヤルへ連絡をお願いします。
