### シャツターが開いた状態で閉まらない

スムーザー RX-2,RX-3,RX-4

(該当機種:スムーザー RB-2s, RB-3s, RB-4Z)

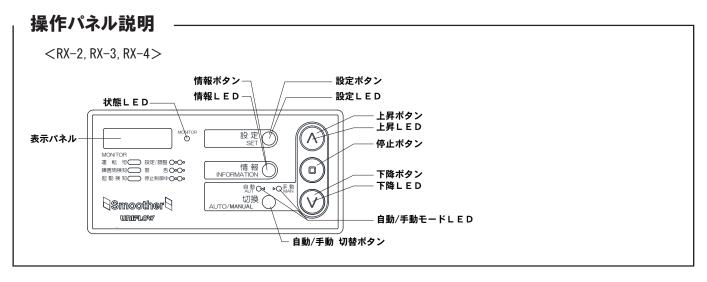
### 症状①【操作パネルの MONITOR ランプが赤く点灯していて「E-04」が表示されている場合】

⇒安全センサの光軸ずれです。センサ(外付け側・内蔵側)の光軸ずれ、取り付けのゆるみやガタツキを 確認してください。

表示 制御盤の表示	制御盤内メイン基板表示灯	原因
赤が点灯している	LED45か LED46 が消灯 している IED46 NI7 両方が点灯していない とシートは動作しません	①-1 基板上のLED45が消灯している場合  →レール外付け安全センサの光軸ずれが原因です。  ①-2 基板上のLED46が消灯している場合  →レール内蔵安全センサの光軸ずれが原因です。  ② 安全センサ2分間検知: 安全センサ1または2が、2分間以上連続で検知すると表示されます。 対応方法: ③ 安全センサの光軸をご調整ください。光軸の調整方法は、次ページを参照ください。 ② 安全センサの取付をしっかり固定してください。(ゆるみがないことをご確認ください。) 安全センサーンズ面の汚れを布等で取り除いてください。 ④ 安全センサ本体のレンズ面の汚れを布等で取り除いてください。 ⑤ メイン基板のCN16またはCN17コネクタの抜け・ゆるみを確認し、コネクタを差し直してください。 ⑥ 安全センサ配線の断線が無いかご確認ください。断線の場合は、修理連絡先へご連絡願います。 表示解除方法: 原因が取り除かれると自動復帰します。

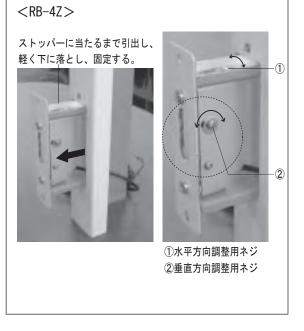
基板上の LED45 が消灯している場合は、露出側光電管センサの光軸ずれが原因です。

#### 露出側光電管センサの光軸調整方法

[RB-2s.3s] プラスチックカバーの上下のビスキャップとビスを取り外してカバーを外し、

光軸を調整してください。 (メイン基板 CN16[LED45] 正常時点灯)

[RB-4Z] エバータイトネジを外して、ストッパーに当たるまで引き出し、軽く下に押し固定した状態で 光軸を調整してください。

- 1. 水平方向の調整をする
  - ●上部・下部のネジを軽く緩め、センサを動かして調整してください。
- 2. 垂直方向の調整をする
  - ●側面のネジ2本を軽く緩め、センサを動かして調整してください。
- 3. 光軸が合っているか確認する
  - ●センサ上部の LED (オレンジとグリーン) が 2 つとも点灯すれば、光軸が合っています。

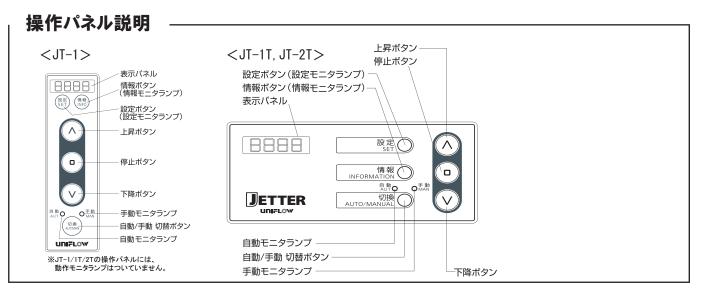
<u>症状①【表示パネルに「4444」が2分間継続表示後⇒「E-04」が表示される場合】</u> ⇒光電管センサの光軸ずれです。

→① 基板上の LED46 が消灯している場合は、埋込側光電管センサの光軸ずれが原因です。

#### 投光側(レール内蔵側)光電管センサ光軸調整方法

投光側の(レール外付側)光電管レンズ面に養生テープ等を貼ってください。

投光側 (レール内蔵側) の光電管センサをレールから取り出し、センサ固定の上下のネジを緩めてセンサ本体が少し下を向くようにして固定してください。(光軸中心を下げる)

ー旦レールに固定して、受光側(レール内蔵側)光電管センサの光軸が合っている(LED46 のみ点灯) ことを確認してください。
