トラブルシューティング（スモーター、ジェッター①）

シャッターが開いた状態で閉まらない

スモーター RX-2,RX-3

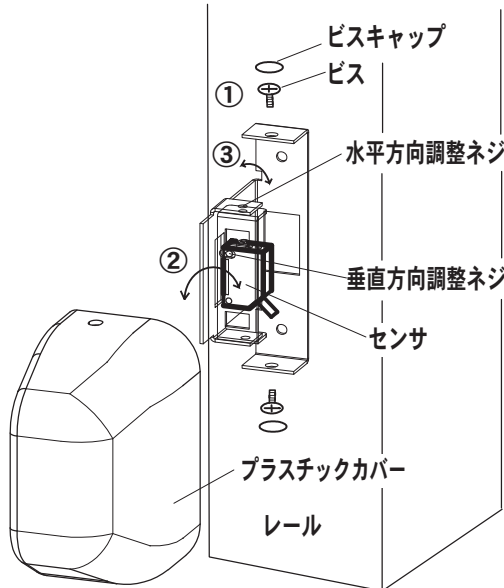
●レール外付け安全センサの調整方法

⇒安全センサの光軸ずれです。センサ（外付け側・内蔵側）の光軸ずれ、取り付けのゆるみやガタツキを確認してください。

- ①プラスチックカバー上下のビスキャップとビスを取り外してカバーを外してください。
- ②垂直方向の調整：側面のネジ2本を軽く緩め、センサを動かして調整してください。
- ③水平方向の調整：上部・下部のネジを軽く緩め、センサを動かして調整してください。

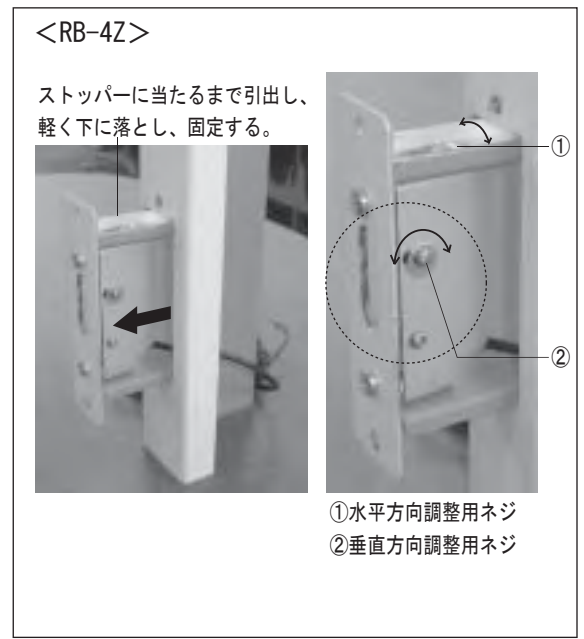
露出側光電管センサの光軸調整方法

基板上の LED45 が消灯している場合は、露出側光電管センサの光軸ずれが原因です。

[RB-2s,3s] プラスチックカバーの上下のビスキャップとビスを取り外してカバーを外し、光軸を調整してください。（メイン基板 CN16[LED45] 正常時点灯）

[RB-4Z] エバータイトネジを外して、ストッパーに当たるまで引き出し、軽く下に押し固定した状態で光軸を調整してください。

1. 水平方向の調整をする

- 上部・下部のネジを軽く緩め、センサを動かして調整してください。

2. 垂直方向の調整をする

- 側面のネジ2本を軽く緩め、センサを動かして調整してください。

3. 光軸が合っているか確認する

- センサ上部のLED（オレンジとグリーン）が2つとも点灯すれば、光軸が合っています。

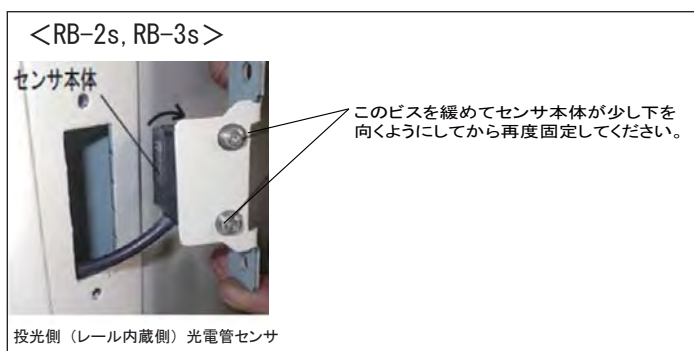
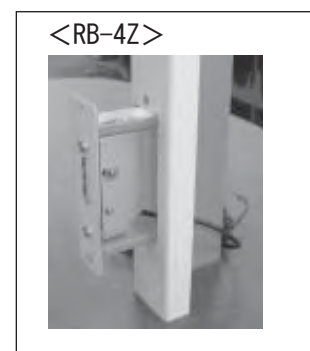
投光側（レール内蔵側）光電管センサ光軸調整方法

→①-2 基板上的LED46が消灯している場合は、埋込側光電管センサの光軸ずれが原因です。

投光側の（レール外付側）光電管レンズ面に養生テープ等を貼ってください。

投光側（レール内蔵側）の光電管センサをレールから取り出し、センサ固定の上下のネジを緩めてセンサ本体が少し下を向くようにして固定してください。（光軸中心を下げる）

一旦レールに固定して、受光側（レール内蔵側）光電管センサの光軸が合っている（LED46のみ点灯）ことを確認してください。

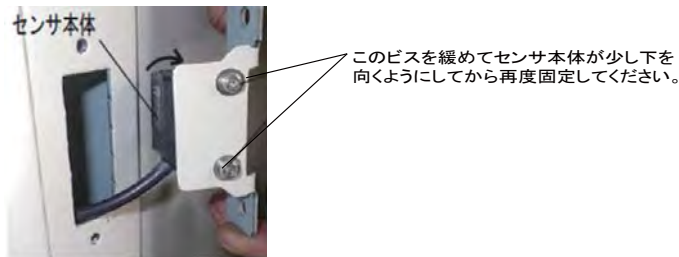
投光側（レール内蔵側）光電管センサ光軸調整方法

→① 基板上的LED46が消灯している場合は、埋込側光電管センサの光軸ずれが原因です。

投光側の（レール外付側）光電管レンズ面に養生テープ等を貼ってください。

投光側（レール内蔵側）の光電管センサをレールから取り出し、センサ固定の上下のネジを緩めてセンサ本体が少し下を向くようにして固定してください。（光軸中心を下げる）

一旦レールに固定して、受光側（レール内蔵側）光電管センサの光軸が合っている（LED46のみ点灯）ことを確認してください。

光軸が合っているか確認してください。

センサ上部の LED（オレンジとグリーン）が 2 つとも点灯すれば、光軸が合っています。

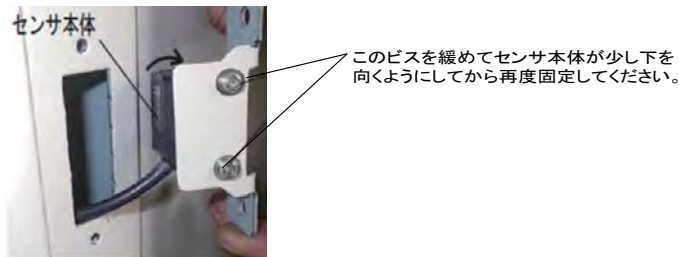
投光側（レール内蔵側）光電管センサ光軸調整方法

→① 基板上のLED46が消灯している場合は、埋込側光電管センサの光軸ずれが原因です。

投光側の（レール外付側）光電管レンズ面に養生テープ等を貼ってください。

投光側（レール内蔵側）の光電管センサをレールから取り出し、センサ固定の上下のネジを緩めてセンサ本体が少し下を向くようにして固定してください。（光軸中心を下げる）

一旦レールに固定して、受光側（レール内蔵側）光電管センサの光軸が合っている（LED46のみ点灯）ことを確認してください。

光軸が合っているか確認してください。

センサ上部のLED（オレンジとグリーン）が2つとも点灯すれば、光軸が合っています。
