トラブルシューティング（スモーザー、ジェッター①）

シャッターが開いた状態で閉まらない

（該当機種：スモーザー RB-2s, RB-3s, RB-4Z）

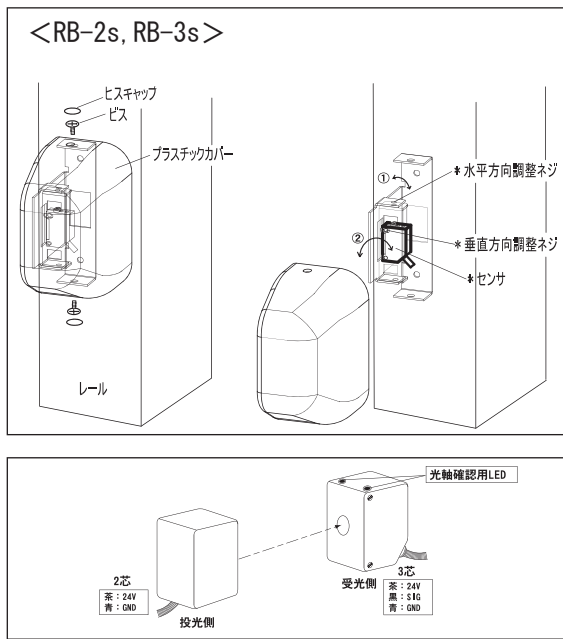
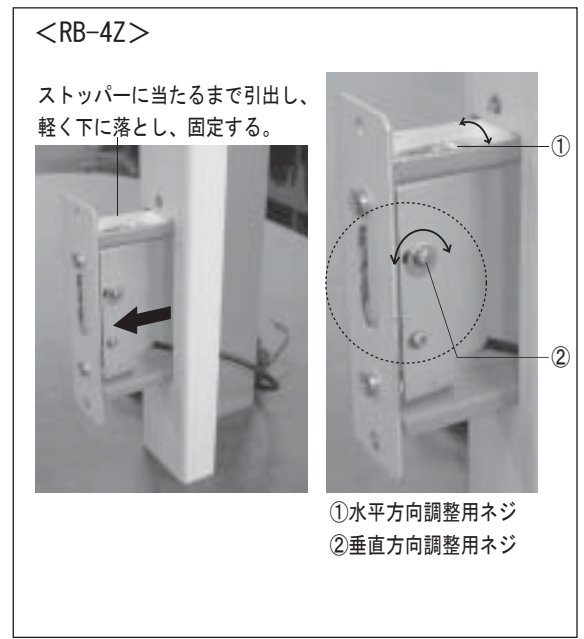
基板上的 LED45 が消灯している場合は、露出側光電管センサの光軸ずれが原因です。

露出側光電管センサの光軸調整方法

[RB-2s,3s] プラスチックカバーの上下のビスキャップとビスを取り外してカバーを外し、光軸を調整してください。（メイン基板 CN16[LED45] 正常時点灯）

[RB-4Z] エバータイトネジを外して、ストッパーに当たるまで引き出し、軽く下に押し固定した状態で光軸を調整してください。

1. 水平方向の調整をする

- 上部・下部のネジを軽く緩め、センサを動かして調整してください。

2. 垂直方向の調整をする

- 側面のネジ2本を軽く緩め、センサを動かして調整してください。

3. 光軸が合っているか確認する

- センサ上部のLED（オレンジとグリーン）が2つとも点灯すれば、光軸が合っています。

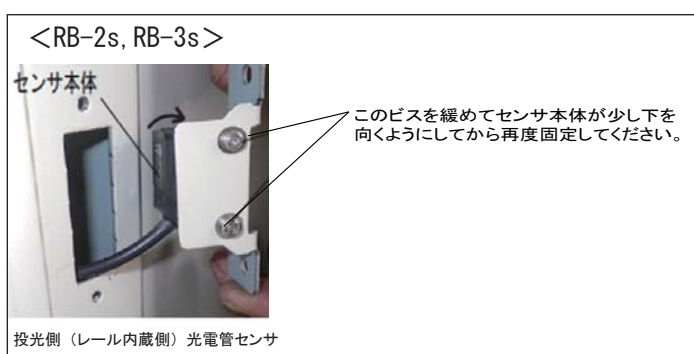
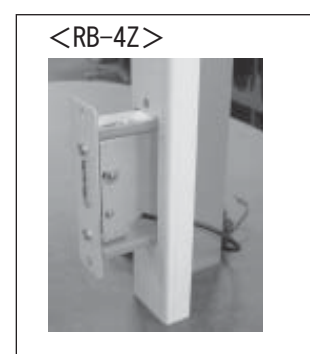
→①-2 基板上的LED46が消灯している場合は、埋込側光電管センサの光軸ずれが原因です。

投光側（レール内蔵側）光電管センサ光軸調整方法

投光側の（レール外付側）光電管レンズ面に養生テープ等を貼ってください。

投光側（レール内蔵側）の光電管センサをレールから取り出し、センサ固定の上下のネジを緩めてセンサ本体が少し下を向くようにして固定してください。（光軸中心を下げる）

一旦レールに固定して、受光側（レール内蔵側）光電管センサの光軸が合っている（LED46のみ点灯）ことを確認してください。

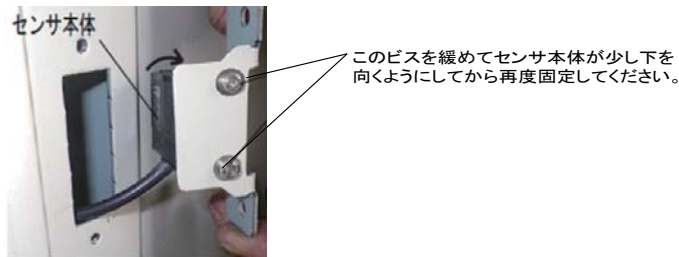
投光側（レール内蔵側）光電管センサ

→① 基板上のLED46が消灯している場合は、埋込側光電管センサの光軸ずれが原因です。

投光側（レール内蔵側）光電管センサ光軸調整方法

投光側の（レール外付側）光電管レンズ面に養生テープ等を貼ってください。

投光側（レール内蔵側）の光電管センサをレールから取り出し、センサ固定の上下のネジを緩めてセンサ本体が少し下を向くようにして固定してください。（光軸中心を下げる）

一旦レールに固定して、受光側（レール内蔵側）光電管センサの光軸が合っている（LED46のみ点灯）ことを確認してください。

光軸が合っているか確認してください。

センサ上部の LED（オレンジとグリーン）が 2 つとも点灯すれば、光軸が合っています。

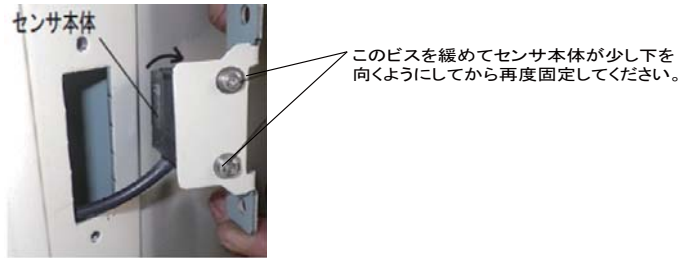
投光側（レール内蔵側）光電管センサ

→① 基板上のLED46が消灯している場合は、埋込側光電管センサの光軸ずれが原因です。

投光側（レール内蔵側）光電管センサ光軸調整方法

投光側の（レール外付側）光電管レンズ面に養生テープ等を貼ってください。

投光側（レール内蔵側）の光電管センサをレールから取り出し、センサ固定の上下のネジを緩めてセンサ本体が少し下を向くようにして固定してください。（光軸中心を下げる）

一旦レールに固定して、受光側（レール内蔵側）光電管センサの光軸が合っている（LED46のみ点灯）ことを確認してください。

光軸が合っているか確認してください。

センサ上部のLED（オレンジとグリーン）が2つとも点灯すれば、光軸が合っています。
