## トラブルシューティング（スイングドア④）

### 扉がグラグラする

（該当機種：）標準ヒンジ仕様 SCP-3, SCP-5, SCG-1, SCG-3, FCG-1, FCG-3, SCPR-3, SCGR-3, AL-3, ED-3, FR-3, VP-3, PP-3, LWP-3

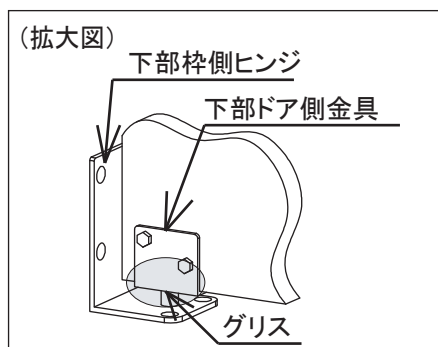
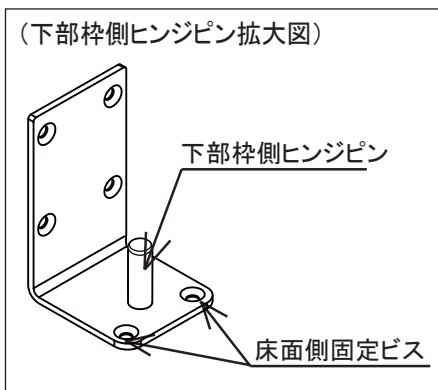
⇒扉下部の枠側ヒンジの折れやビスの緩みの可能性があります。

下部の枠側ヒンジピンが折れていないか、または床面側固定ビスの緩みや抜けがないか、確認してください。

#### →1【下部ヒンジピンが折れている場合】

#### →2【床面側固定ビスが緩んでいる場合】

増し締めできない場合は、床面穴が広がってしまっている可能性があります。

交換が必要です。

床面側固定ビスが抜けている場合、床面穴が広がってしまっていてビス固定できないケースが多く見られます。その場合は、下部枠側ヒンジを交換する必要があります。

増し締めをしてください。
