トラブルシューティング（スモーザー、ジェッター①）

シャッターが開いた状態で閉まらない

（該当機種：スモーザー RB-2s, RB-3s, RB-4Z）

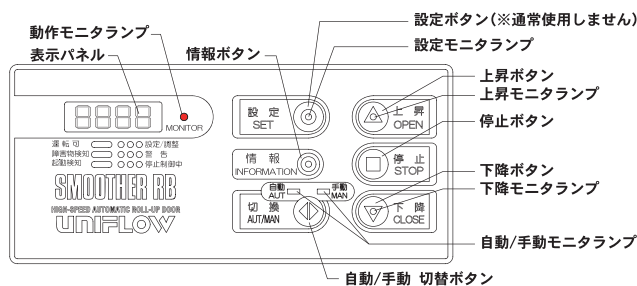
<RB-2s, RB-3s, RB-4Z>

症状①【操作パネルの MONITOR ランプが赤く点灯していて「E-04」が表示されている場合】

⇒光電管センサの光軸ずれです。

露出側光電管センサの光軸ずれ、または埋込側光電管センサの光軸ずれが原因です。

症状②【(自動モードの状態) MONITOR ランプが橙に点灯している場合】

⇒起動センサが検知しています。

- ・ 検知エリアの障害物を取り除いてください。
- ・ 床面の反射物（床濡れ、ブルーシート）を除いてください。
- ・ センサの設定が静止物体無限検知でしたら、設定を変更してください。

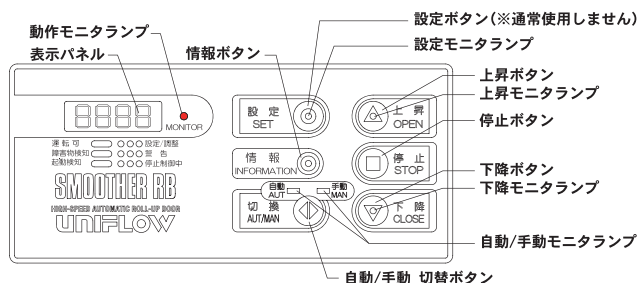
<RB-1Ta>

症状①【RB-1Taの操作パネルのMONITORランプが赤く点灯していて「E-04」が表示されている、またはRB-1の制御盤内メイン基板の保護制御表示灯LED13が点滅している場合】
⇒光電管センサの光軸ずれです。

症状②【RB-1Ta の（自動モードの状態）MONITOR ランプが橙に点灯している、または RB-1 の制御盤内メイン基板表示灯 LED47 が点灯している場合】
⇒起動センサが検知しています。

- ・ 検知エリアの障害物を取り除いてください。
- ・ 床面の反射物（床濡れ、ブルーシート）を除いてください。
- ・ センサの設定が静止物体無限検知でしたら、設定を変更してください。
